Aussenisolation - der Fachmann ist gefragt

Isolation bedeutet im Bauwesen Abdichtung gegen Luft, Schall, Wärme, Kälte, Feuchtigkeit, aber auch Elektrizität. Die Aussenisolation ist eine Möglichkeit der Wärmedämmung eines Gebäudes. Diese Aussenwärmedämmung kann mit einem warmen Kleidungsstück, einer wärmenden Hülle, verglichen werden, in welche man das Gebäude einpackt. Aber Achtung: Eine solche Verkleidung ist nicht immer einfach und problemlos.

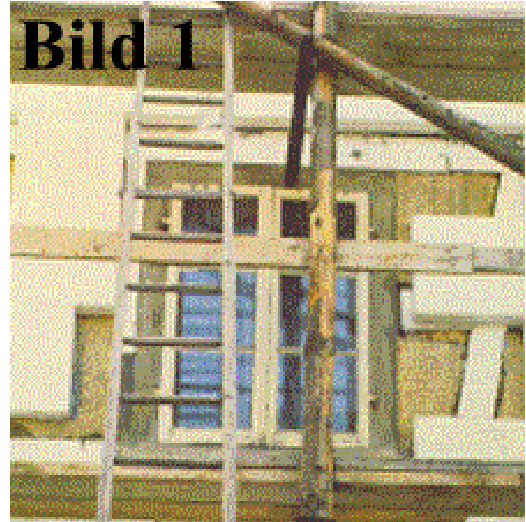
Schlafsack für Gebäude.

Die Aussenwärmedämmung kann man vergleichen mit einem warmen Kleidungsstück oder mit einem Schlafsack. Das Gebäude wird in eine wärmedämmende Hülle eingepackt. Dabei liegen zwei Vorteile auf der Hand. Die Dicke der Wärmedämmschicht ist weitgehend frei wählbar, und die Wärmedämmung kann flächendeckend, d.h. ohne Wärmebrücken ausgeführt werden.

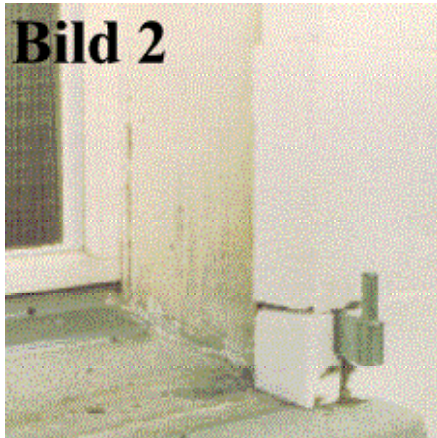
Ein dominierender Faktor ist die Frage, ob die Aussenwärmedämmung verputzt oder verkleidet werden soll. Niemand wird mit dem Pullover stundenlang im Regen spazieren gehen. Genauso wichtig ist es, dass die regen- und windempfindliche Aussenwärmedämmung geschützt wird. Dies ist durch eine vorgesezte Verkleidung oder durch einen Verputz möglich.

Die Verkleidung gilt als die risikoärmste Variante in bezug auf mögliche Bauschäden. Sie wird in der Regel mit einem Abstand von 20 bis 40 mm vor der Wärmedämmung angebracht. Deshalb kann auch eine sehr feuchte Konstruktion hinter einer Verkleidung austrocknen, und Regenwasser, das die Verkleidung ausnahmsweise durchdringt, durchnässt nicht die Wärmedämmung, sondern läuft im Luftspalt zwischen Verkleidung und Wärmedämmung nach unten weg. Ein weiterer Vorteil der Verkleidung liegt darin, dass eine grosse Freiheit in der Wahl der Wärmedämmstoffe vorhanden ist. Praktisch alle oben angeführten Dämmstoffe können eingesetzt werden.

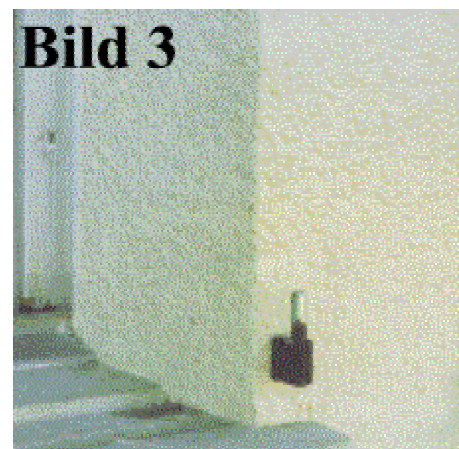
Eine fachmännischere Ausführung des Fensteranschlusses zeigen die Bilder 2 und 3. Die Fensterbank aus Kunststein wurde nach aussen verlängert, indem ein Streifen angedübelt und angeklebt wurde. Für die Fensterläden wurden geeignete Kloben angebracht und am tragfähigen Mauerwerk fixiert. Aber auch hier ist noch nicht alles durchdacht. Die Wärmedämmung wurde nicht in die äussere Fensterleibung hineingezogen. Die Anschlussfuge zwischen Fensterbank und Aussenputz ist in Bild 3 vor allem für den Fall einer wetterexponierten Fassade zu wenig dicht.

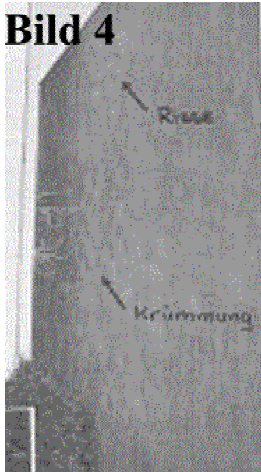
Die Bilder 4 bis 7 zeigen ein Problem, das speziell bei Gebäudesanierungen auftauchen kann. Auf die Fassaden eines Wohngebäudes wurde bei der Sanierung eine verputzte Aussenwärmedämmung aufgebracht. Die aufgeklebten Wärmedämmplatten aus Polystyrol lösten sich jedoch wieder vom Untergrund und führten zu dem in Bild 4 sichtbaren Schadenbild. Dieses ist dadurch gekennzeichnet, dass sich die abgelösten Platten krümmten (Kisseneffekt) und sich über den Plattenfugen vereinzelt Risse im Verputz bildeten.

Schadenursache war der nicht tragfähige alte Untergrund, vgl. Bilder 5 bis 6. Der alte Kunstharz-Dispersionsanstrich war solange intakt,

als er der Luft ausgesetzt war. Durch die aufgeklebte Aussenwärmedämmung wurde er von der Luft abgeschlossen und lag als Zwischenschicht innerhalb der Konstruktion. In dieser neuen Lage waren die Verhältnisse für eine abgebundene Kunstharzdispersion zu feucht (feuchtes Mauerwerk wegen Rissen vor der Sanierung, Fassadenreinigung mit Hochdruck-Wasserstrahl, Wasserdampfdiffusion).

Abgebundene Kunstharzdispersionen verlieren unter diesen Verhältnissen ihre Festigkeit. Wassermoleküle dringen in die zwischenmolekularen Verbindungszonen und sprengen das Gefüge. Wenn die Feuchtigkeit ausserdem alkalisch ist (Zementanteile des Klebers für die Wärmedämmplatten), dann können zusätzlich Festigkeitseinbußen durch Verseifungsprozesse in der Kunstharzdispersion entstehen. Dies ist im Bild 6 daran erkennbar, dass die Kunstharzdispersion an den Klebeflächen besonders stark angegriffen wurde. Hier sind neben dem Verlust der Haftung zahlreiche feine sogenannte Schwindrisse erkennbar. Diese entstanden nach der Ablösung der Wärmedämmplatten, was bewirkte, dass die Oberfläche der Kunstharzdispersion wieder beschränkt von Luft umgeben war und abtrocknen konnte. Das Abtrocknen erzeugte in der Dispersion zunächst Schwindspannungen, die wegen des Verlustes an Festigkeit zu den Schwindrissen führten.
