Dachwohnungen - Das Kaltdach in der Sackgasser?

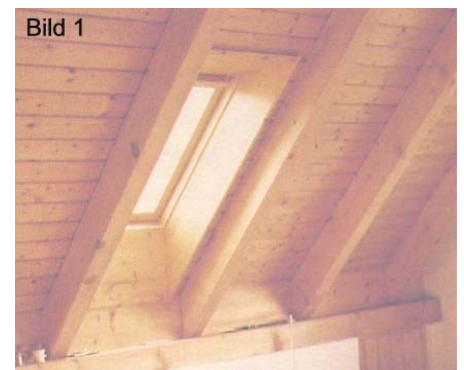
Dachwohnungen liegen im Trend. In den modernen Einfamilienhäusern ist es üblich geworden, das Wohnzimmer bis unter die bachschräge hochzuführen. In Mehrfamilienhäusern sind Attikawohnungen vor allem bei jungen Bewohnern beliebt. Wenige Möbel und ein paar Bilder genügen, um eine individuelle Wohnatmosphäre zu erzeugen. Dies ist vor allem eine Folge der Verwendung von Holzverkleidungen. Leider sind es oft gerade diese Holzverkleidungen, die Probleme verursachen.

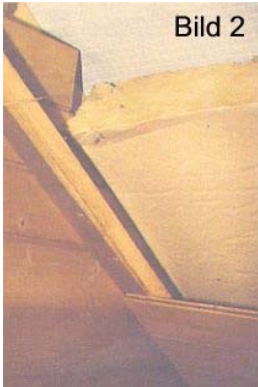
Bild 2

Sobald die ersten Bretter der Innenverkleidung der Dachschräge entfernt waren, vgl. Bild 2, wurde die Hauptursache der Heizungsverluste erkennbar. Hinter der Bretterverkleidung fehlte, wie in ungezählten anderen Fällen, eine Luftdichtung, denn die Bretter selbst sind natürlich nicht luftdicht. Ausserdem war die Wärmedämmung falsch verlegt. Sie hatte Kontakt mit dem Unterdach. Zwischen Wärmedämmung und Holzverkleidung war ein Luftraum. Der seitliche Anschluss der Wärmedämmung an den Dachsparren war unfachmännisch. Bild 3 zeigt die gleiche Stelle wie Bild 2. Die Holzverkleidung wurde ganz entfernt und die Wärmedämmung herausgenommen. An der Seitenfläche des Dachsparrens sind ausgeprägte Schimmelpilzkulturen erkennbar. Die weiteren Abklärungen ergaben, dass die Dachkonstruktion dieses Neubaus als sogenanntes Kaldach konzipiert war. Kaldach bedeutet nicht, dass der Dachraum kalt, d.h. unbeheizt, ist, wie dies bei einer Winde der Fall ist. Vielmehr ist das Kaldach eine Konstruktion für beheizte Dachräume und eine Alternative zum sogenannten Warmdach, das in einem Folgeartikel im Rahmen dieser Serie behandelt wird.

Durchlüftungsraum ist das charakteristische Merkmal des Kaltdachs. Wegen diesem Durchlüftungsraum, der ja prinzipiell das Aussenklima darstellt, ist das Kaltdach mit Wärmedämmung zwischen den Dachsparren für Luftdurchtritte besonders anfällig. Nicht nur die Holzbretter sind undicht, auch die Wärmedämmung und das Anbringen einer eigentlichen Luftdichtungsschicht ist in der Praxis bei diesem Typ schwierig und bringt oft Misserfolge. Absolut unzulässig ist es, wie in Bild 2, auf eine Luftdichtung zwischen Holzverkleidung und Wärmedämmung zu verzichten. Was war die Folge?

Weil die Wärmedämmung falsch eingelegt war, strömte Kaltluft, die bei der Traufe eintrat, nicht zwischen

Wärmedämmung und Unterdach, sondern zwischen Wärmedämmung und Holzverkleidung nach oben.

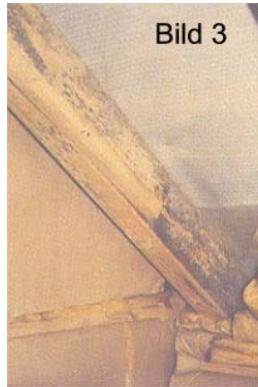
Bild 3

Die Erklärung liegt fast immer in einer undichten Dachkonstruktion. Es wäre absurd, einen Warmluftballon mit Wärmedämmstoffen einzukleiden, damit das Innere länger warm bleibt, und gleichzeitig Löcher in der Ballonhülle zu tolerieren. Bei unseren Steildachkonstruktionen ist dies leider allzu häufig zutreffend. Bliebe noch zu ergänzen, dass Luftundichtigkeiten bei Wind besonders gravierend sein können. In einem konkreten Fall hat sich ein Bauherr bei seiner neuerstellten Dachwohnung für eine Elektroheizung entschieden, mit dem Resultat, dass die Raumtemperatur im Winter bei Ostwind bis auf 14 °C absank. Dieser untragbare Zustand führte zu einem Expertisenauftrag an die EMPA, in dessen Verlauf unter anderem die in den Bildern 2, 3 und 4 ersichtlichen Ausführungsfehler zum Vorschein kamen.

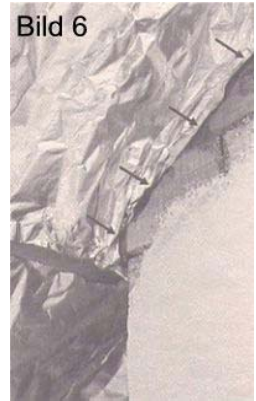
Bild 6 zeigt einen typischen, undichten Anschluss aus dem Jahre 1982. Bild 7 zeigt eine analoge Situation aus dem Jahre 1990. Fazit: Die verwendete Folie wurde teurer, die undichten Anschlüsse blieben, trotz der inzwischen geltenden Norm SIA 238.

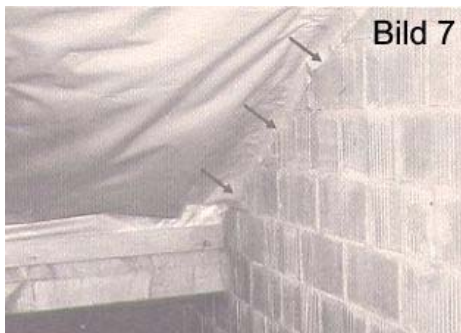
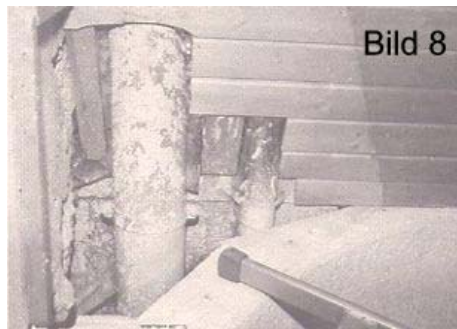
Bild 8 zeigt eine weitere typische Problemsituation, nämlich die Durchdringung von Sanitärleitungen. Hand aufs Herz: Wer würde sich zutrauen, diese Stelle luftdicht zu verschliessen? Ähnliche Probleme entstehen bei Kaminen. Selbst

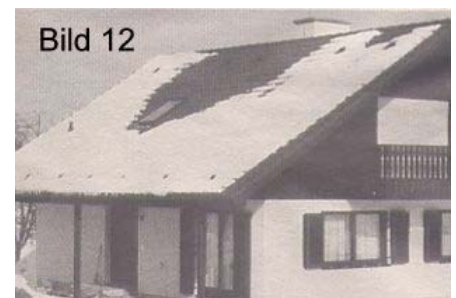
auch ohne technische Hilfsmittel sehen, vgl. Bild 12. Der Schnee schmilzt rings um das Dachfenster. Das Geld wird zum Dach hinausgehitzt.

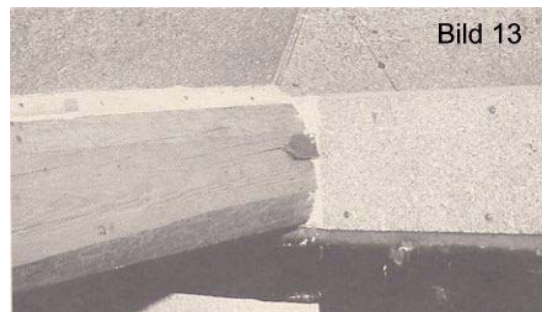
Bild 13 zeigt ein entsprechendes Beispiel. Bei einer 1987 durchgeführten Altbausanierung wurden für die Luftdichtung Holzspanplatten eingesetzt. Alle Anschlussfugen wurden mit dauerelastischem Kitt und kritische Stellen zusätzlich mit einem Fugenband gedichtet. Auf eine Folie wurde verzichtet. Die

Die Holzverkleidung konnte anschliessend problemlos auf den Spanplatten fixiert werden. Eine 1991 durchgeführte Befragung der Eigentümerin ergab nur Positives. Keine Mängel an der Dachkonstruktion, kein lokales Wegschmelzen von Schnee, keine Zugserscheinungen, dafür eine erstaunlich tiefe Heizkostenabrechnung.

Das Kaltdach hat hingegen weiterhin eine Bedeutung bei der Altbausanierung, wo die Wärmedämmung meist zwischen die Sparren verlegt werden muss. Wer sicher gehen möchte, verzichtet auf die frei unter die Balken gespannte Foliendichtung und fixiert unter den Sparren eine Lage Gipskartonplatten oder Holzspanplatten mit geleimter Nut und Federverbindung. Die Anschlussfugen werden mit geeigneten Materialien (Gipskartonplatten: Füllergips, Spanplatten: Fugenbänder oder dauerelastische Fugenkitte) abgedichtet. Bei Dachflächenfenstern wird mit der Plattenlage bis zum Fensterrahmen gefahren.

Bei sorgfältiger Arbeit ist diese Dichtung in vielen Fällen bereits ausreichend, ansonsten kann auf der Unterseite der Plattenlage faltenfrei, und entsprechend dicht, eine Folie angeklebt werden. Das abschliessende Holztaüfer hat nur noch optische Bedeutung. Es kann jederzeit entfernt und durch eine andere Oberfläche ersetzt werden, ohne dass deswegen die Dachkonstruktion in Gefahr kommt.
